Instandsetzen von Feuchtigkeitsbeeinträchtigungen

Problembeschreibung

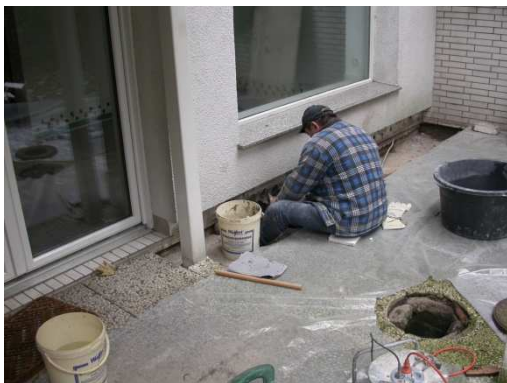
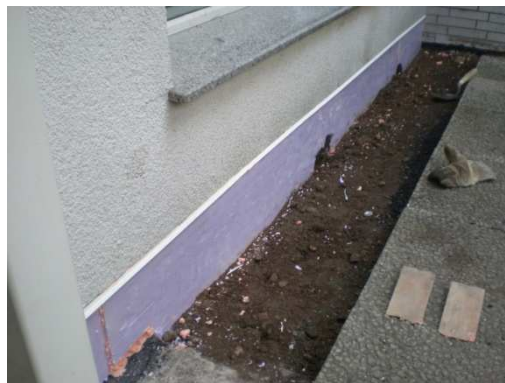
Die Untergeschossetage hat einen ebenerdigen Terrassenaustritt. Die Terrassenplatten zeigen an den Oberflächen ausgeprägte Algen- und Moosbewüchse, was auf schlecht ablaufende Niederschläge schließen lässt. Bei der Überprüfung der Entwässerungssituation haben sich Verstopfungen des Sickerschachtes offenbart.

Die hintere Fassade des Altbaus wurde aus Wärmeschutzgründen vor einigen Monaten mit einem sog. „Thermopanzer“ versehen. Der Sockelbereich des Wärmedämmverbundsystems (WDVS) wurde im Zuge der Bauschadensanalysen geöffnet. Hier wurden ungeeignete und für den Ausführungsbereich nicht zugelassene Wärmedämmstoffe eingebaut. Der Untergrund der Sockelausbildung war unzureichend vorbereitet, und zwar ohne Sockelputz und ohne Abdichtung. Hier konnte zeitweise stauendes Niederschlagswasser und Schneeschmelze sowohl im teilweise erdberührten Sockelbereich eindringen als auch in den Zwischenraum Bodenplatte und Oberboden einsickern und kapillar im Mauerwerk aufsteigen.

Die Terrassenplatten aufnehmen und den Gebäudesockel und die Fundamentbereiche freischichten, die durchfeuchteten Dämmplatten entfernen, sachgerechte Sockelvorbereitung, Grundputz mit Anschlusskehle, Bitumendickbeschichtung (KMB – kunststoffmodifizierte Bitumendickbeschichtung), Sockelschiene mit Überstand und Wassernase, Sockeldämmung aus extrudiertem Polystyrol, Sockelputz.

Einbau eines neuen Sickerschachtes, 1 m tief, runter geführt auf versickerungsfähiges Bodenmaterial mit filterstabiler Kiesfüllung.
